L'INIZIATIVA. Importante recupero di una porzione dell'antico soffitto della navata centrale. Il parroco: «Era necessario per l'incolumità pubblica». Spesi 75 mila euro

Cattedrale, i soldi dei biglietti per restaurare una capriata pericolosa

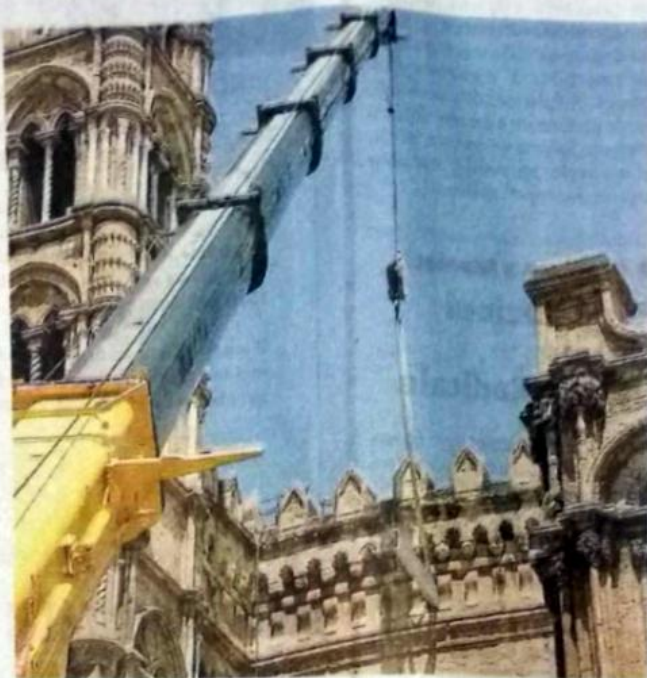
Le difficili operazioni per introdurre le travi nel sottotetto della Cattedrale

I lavori hanno riguardato la realizzazione del tavolato sulla volta della Cattedrale, la collocazione dei profilati metallici di tredici metri e ottanta e il collegamento su questi, dei tubolari con dei manicotti avvitati al fine di sostenere una porzione del tetto. «Per effettuare tutte queste lavorazioni e in-

stallare le travi in acciaio è stato creato un apposito piano di lavoro sulle volte, distribuendo il carico, poiché le travi sono due e ognuna pesa circa mille chili. Far entrare le travi nel sottotetto è stata la cosa più complicata - racconta padre Sarullo - poiché in Cattedrale non c'è lo spazio per permettere l'ingresso di una trave così lunga. Quindi, siamo riusciti a farle entrare dalle finestre di circa 75 centimetri per 35. Con una gru sono state fatte salire in alto e per movimentarle meglio, sono state spezzate in tre, per una lunghezza di circa quattro metri e settanta centimetri, per un peso di trenta chili ciascuna. Una volta posati i pezzi nell'area di cantiere, si è provveduto a collegarli mediante i due giunti di forza. Successivamente, anche per conferire maggiore rigidità ai profilati in acciaio, sono state predisposte delle piastre metalliche dello spessore di due centimetri, con dimensioni di circa trentacinque centimetri e collegate con bulloni di sedici millimetri di diametro». (AUF)
